Deck height in pig trucks (20-25 kg)

Effect of deck height on ventilation and natural movements when pigs of 20-25 kg are transported on short or long journeys

Mette S. Herskin¹, Cecilie Kobek-Kjeldager¹, Marianne Ø. Kaiser¹, Karen Thodberg¹, Line Dinesen Jensen¹, Guoxing Chen², Guoqiang Zhang², Li Rong², and Leslie Foldager^{1,3},

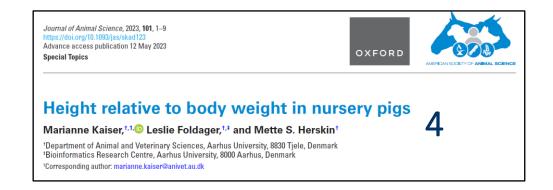
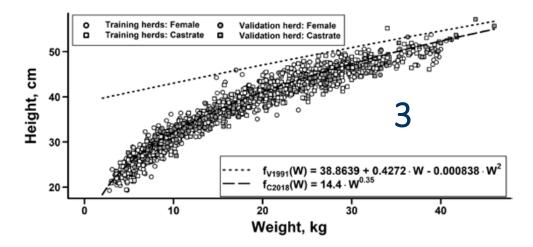
A new formula – describes pigs < 40 kg An average pig of 25 kg: 44 cm (pred. interval 41-47 cm)

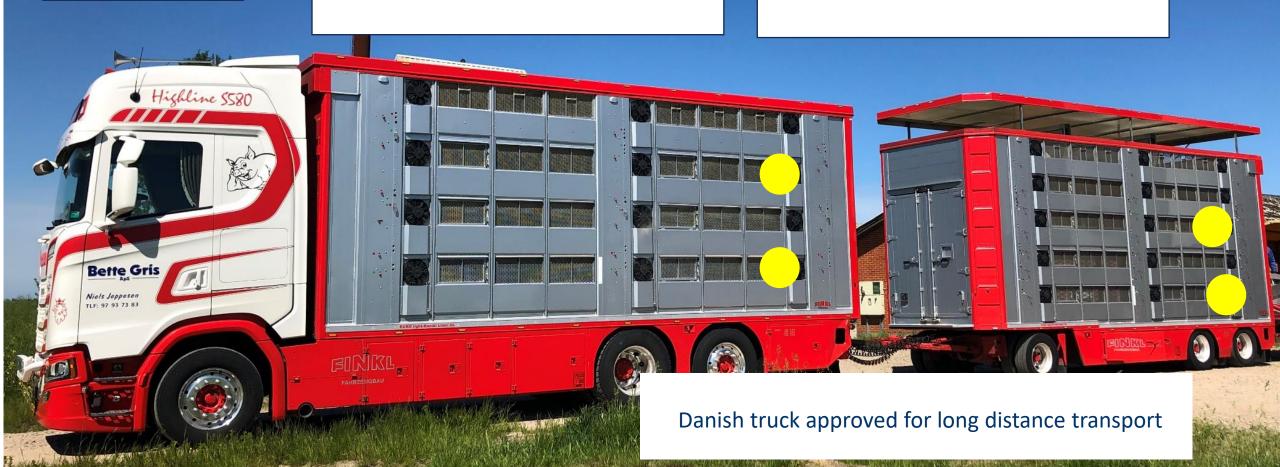
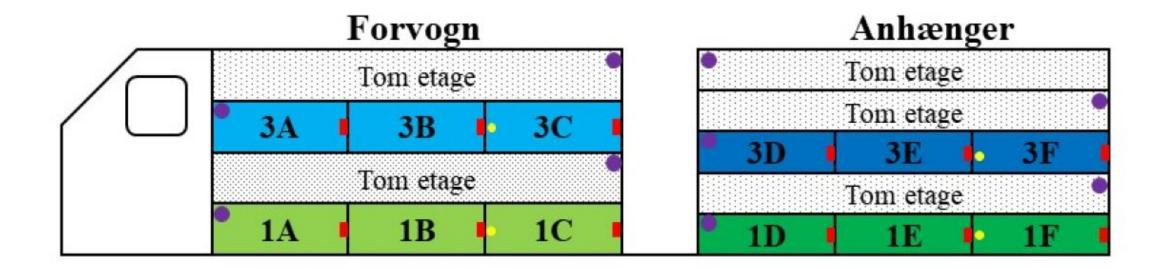
<u>Purple</u> circles: in-built temperature sensors

Red rectangles: experimental temperature sensors (as close to pigs as possible, 40 cm height)

Yellow circles: extra sensors on the last experimental journeys

3B, 1B, 3F and **1F** = video recordings of pig behaviour during journey

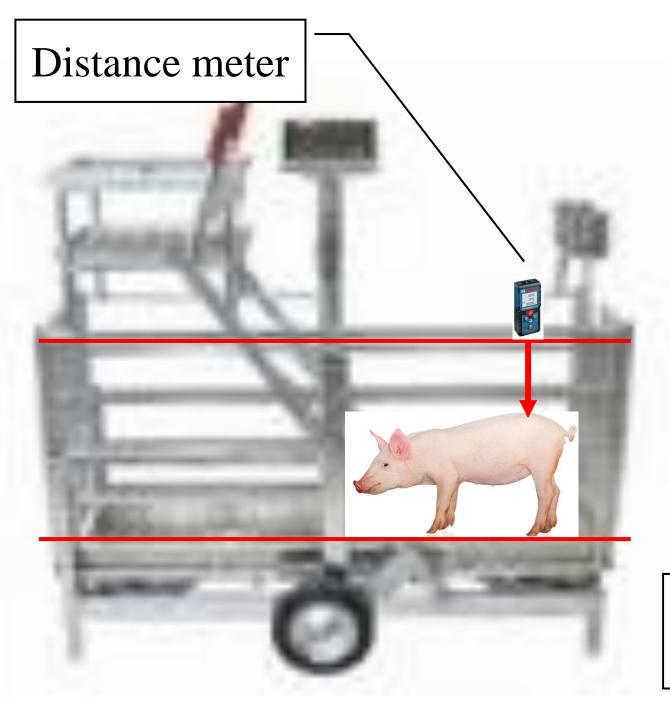
Top (Plexiglas)

Afstandsmåler

Height $_{pig} = S - P$
